Blower-Door-Test, Objekt: Hadamar Bericht erstellt von: Alexander Trocha

Sinn der Prüfung:

Die winddichte und dampfbremsende Folie wurde beim Befestigen der Lattung für die Gipskartonplatten ca. 500 mal mit Distanzschrauben "durchlöchert". Der Kunde wollte prüfen, ob hierdurch Wasserdampf in die darunterliegende Dämmung und in die Dachbalken ziehen kann.

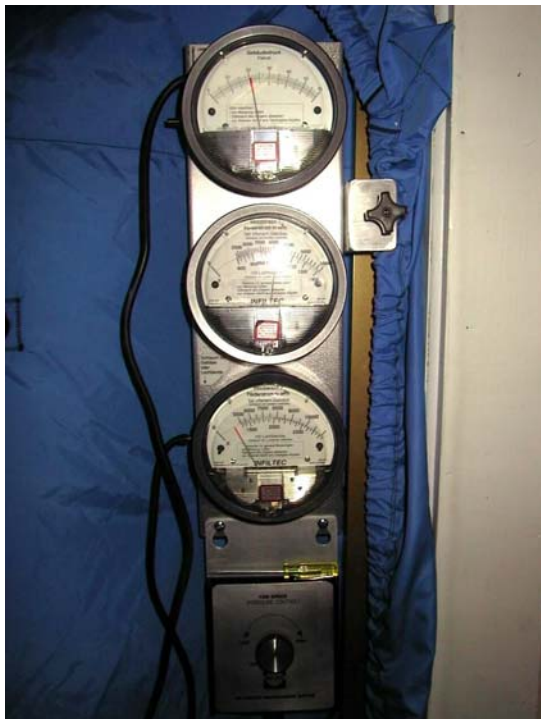
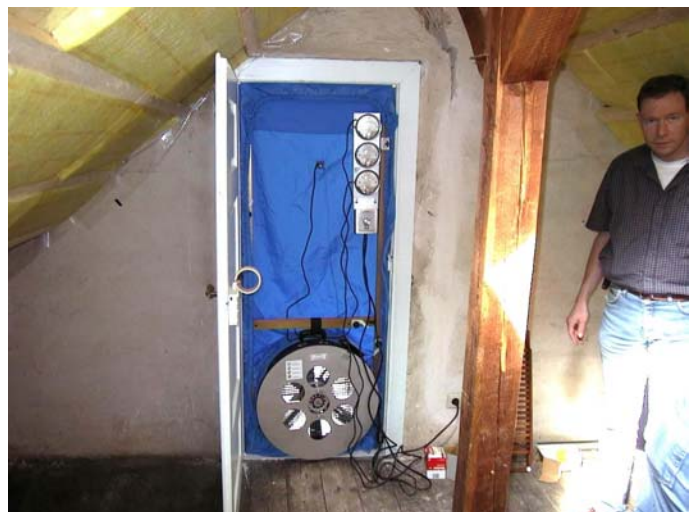
Beim Beginn der Prüfung lag die n50 Zahl bei ca. 15 - 20. Empfohlene Werte für Gebäude mit natürlicher Lüftung liegen bei 3,0 n50. Nach div. Abdichtungsarbeiten mit Klebeband an sichtbaren Stellen (z.B. Bild o. links und rechts) konnte der Wert 5,0 erreicht werden. Für ein Haus mit dem Baujahr 1900 ist das kein schlechter Wert. Durch die Schrauben kam keine Luft. Viel mehr durch Mauerschlitz und Holzfußboden.

Der Kunde war mit dieser Messung mehr als zufrieden. Er hat von uns noch empfohlen bekommen, eine künstliche Lüftung einzubauen, da die Geschossdecke Luft und somit auch Wasserdampf aus den darunterliegenden Wohnräumen in geringen Mengen durchgelassen hat. Der vorhandene, stillgelegte Kamin bot sich hierfür an. Der Kunde kann jetzt die Gipskartonplatten beruhigt anbringen.
